Projekt-Nr./Unser Zeichen
2140585.bwi/pe

BG „Neufrach Ost“, Salem-Neufrach – 5. Änderung, Bodenseekreis

- Bodenuntersuchungen/nutzungsbedingte Schadstoffe
- Analysenmitteilung

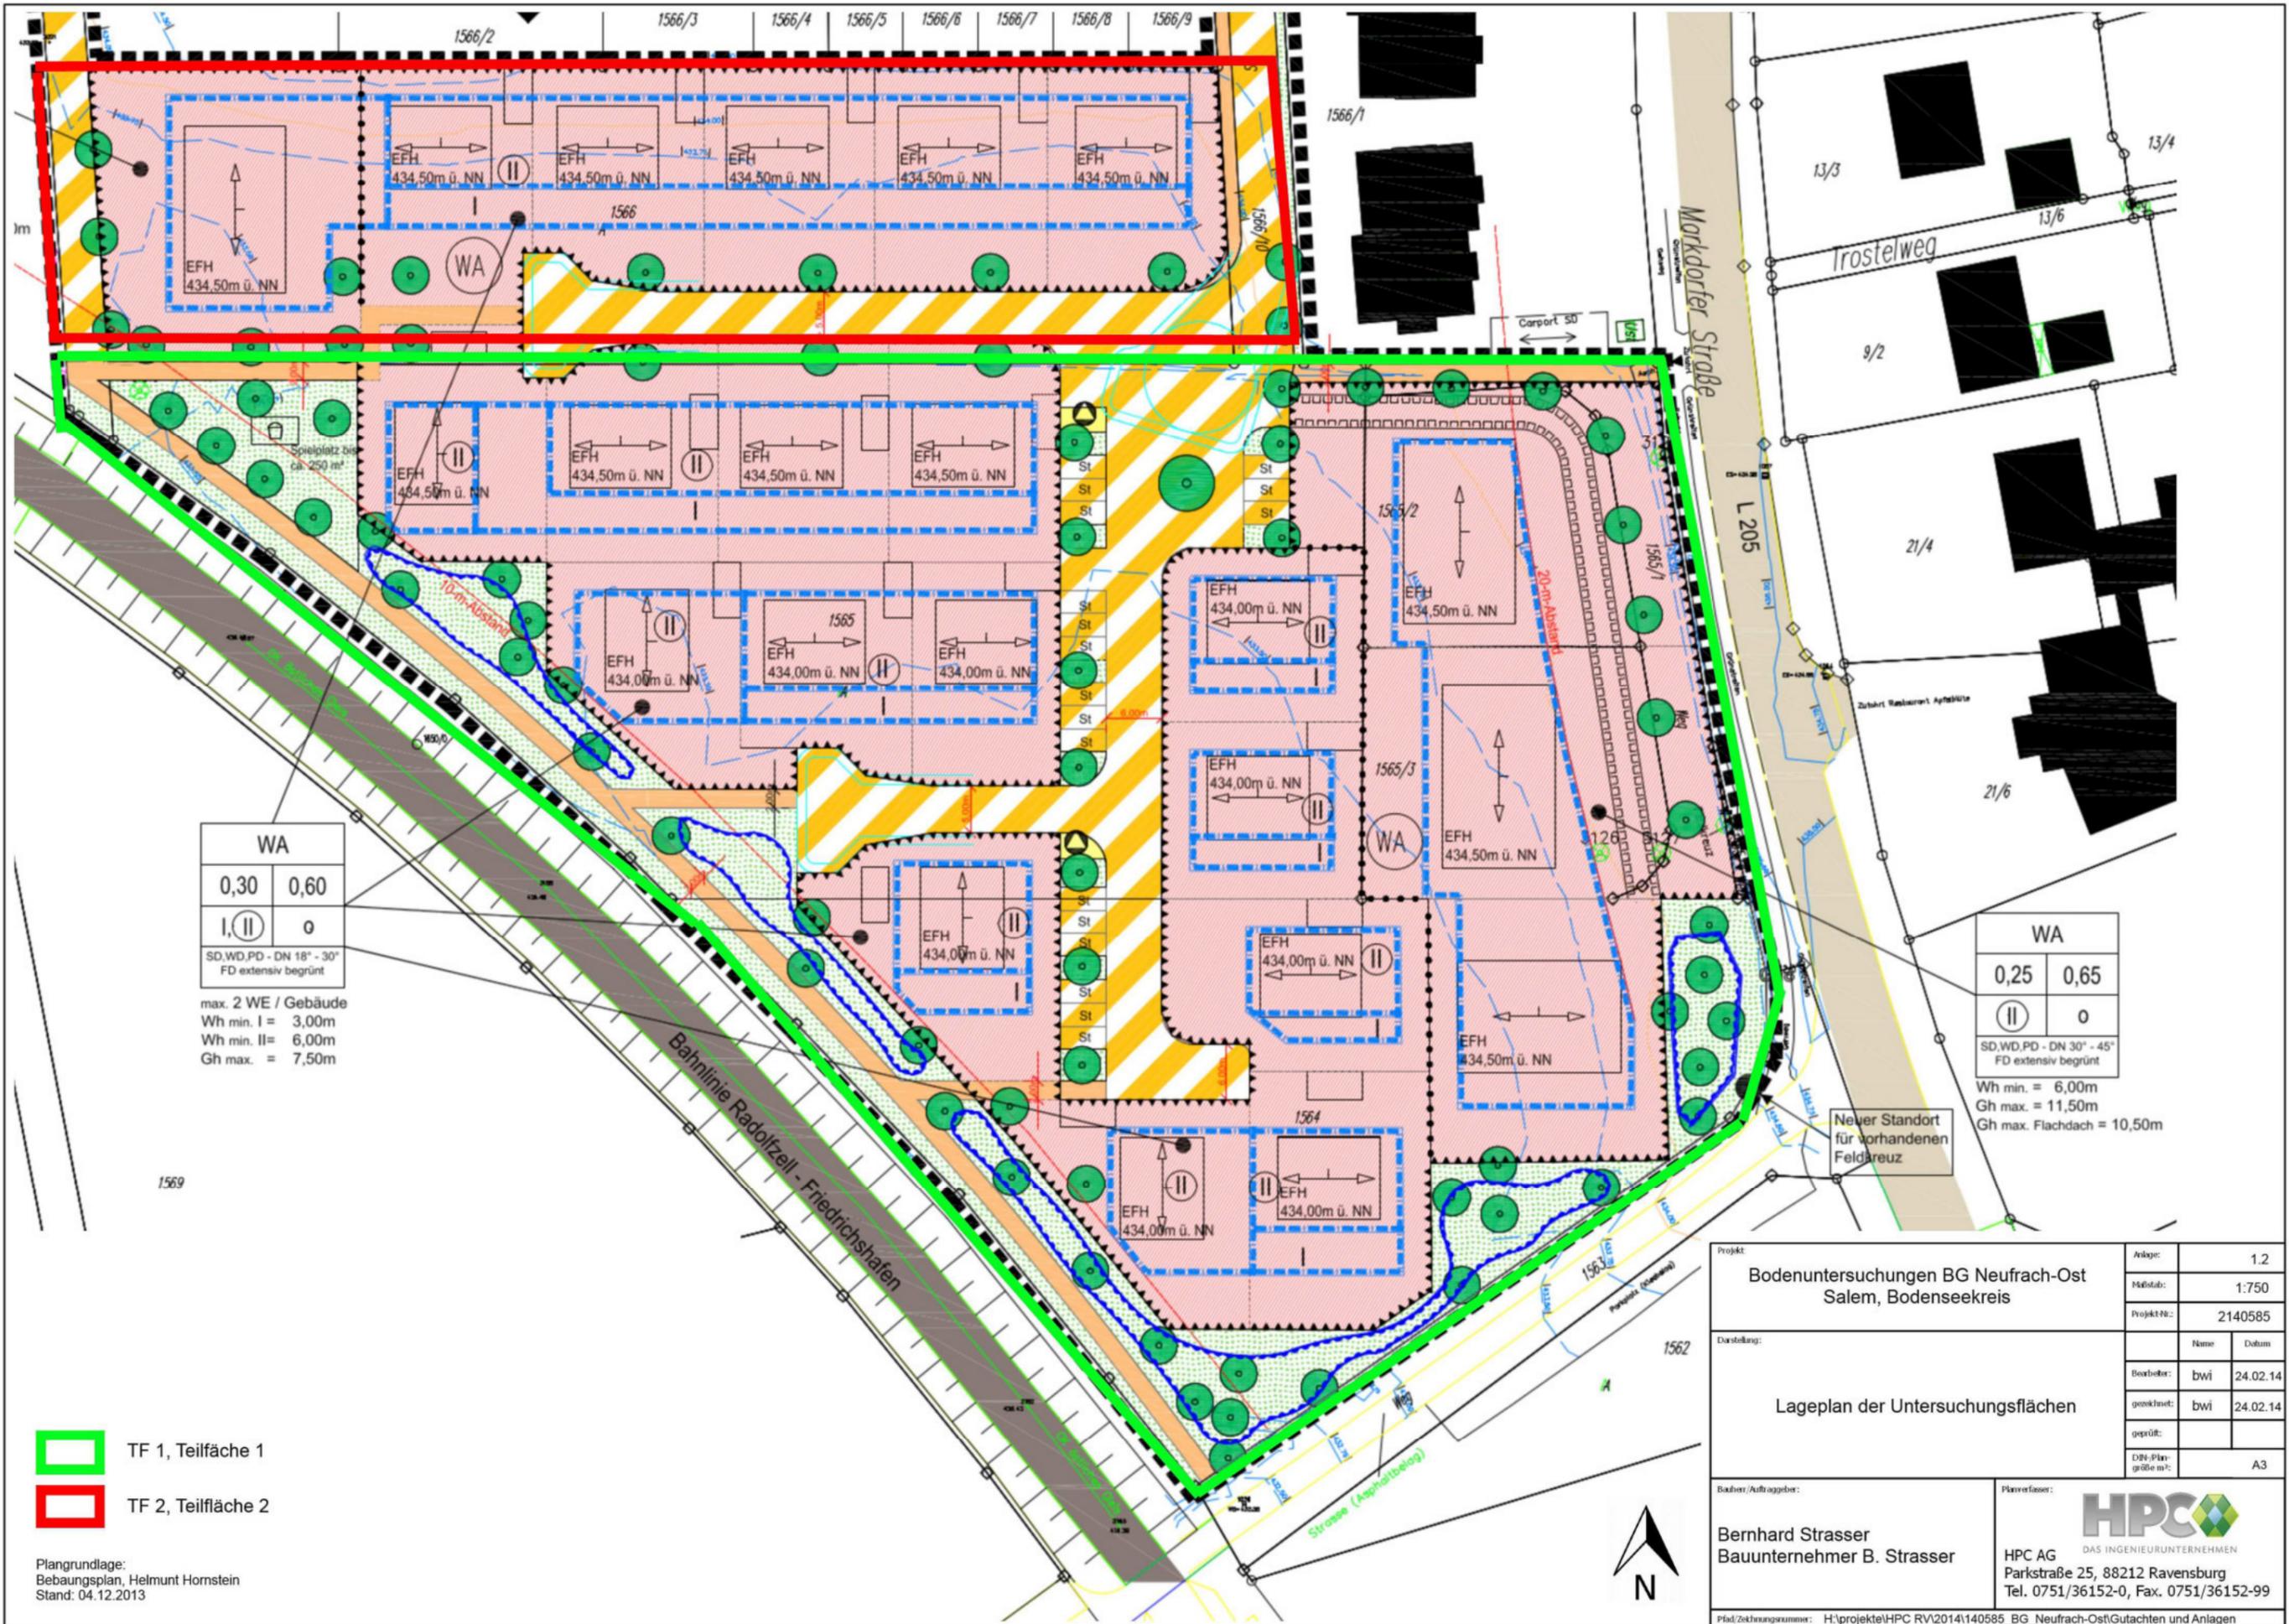
Am 19.02.2014 erfolgte die Beprobung der Untersuchungsfläche. Die Untersuchungsfläche wurde entsprechend der Nutzung in zwei Teilflächen unterteilt (vgl. Anlage 1.2):

- TF 1: Acker, ca. 12.000 m²
- TF 2: Grünland, ca. 4.000 m²

- TF 1, Teilfläche 1
- TF 2, Teilfläche 2
